Bewoners Dobbelmannklooster koppelen zelf af voor hergebruik

Bij het voormalige Dobbelmannklooster in Nijmegen heeft de bewonersgroep de hemelwaterafvoeren afgekoppeld van een aantal daken en een aantal dakdelen van de kerk, die – historisch zo gegroeid – op de riolering van het klooster zijn aangesloten. Aanleiding was de wens iets met het eigen groenfonds te doen.

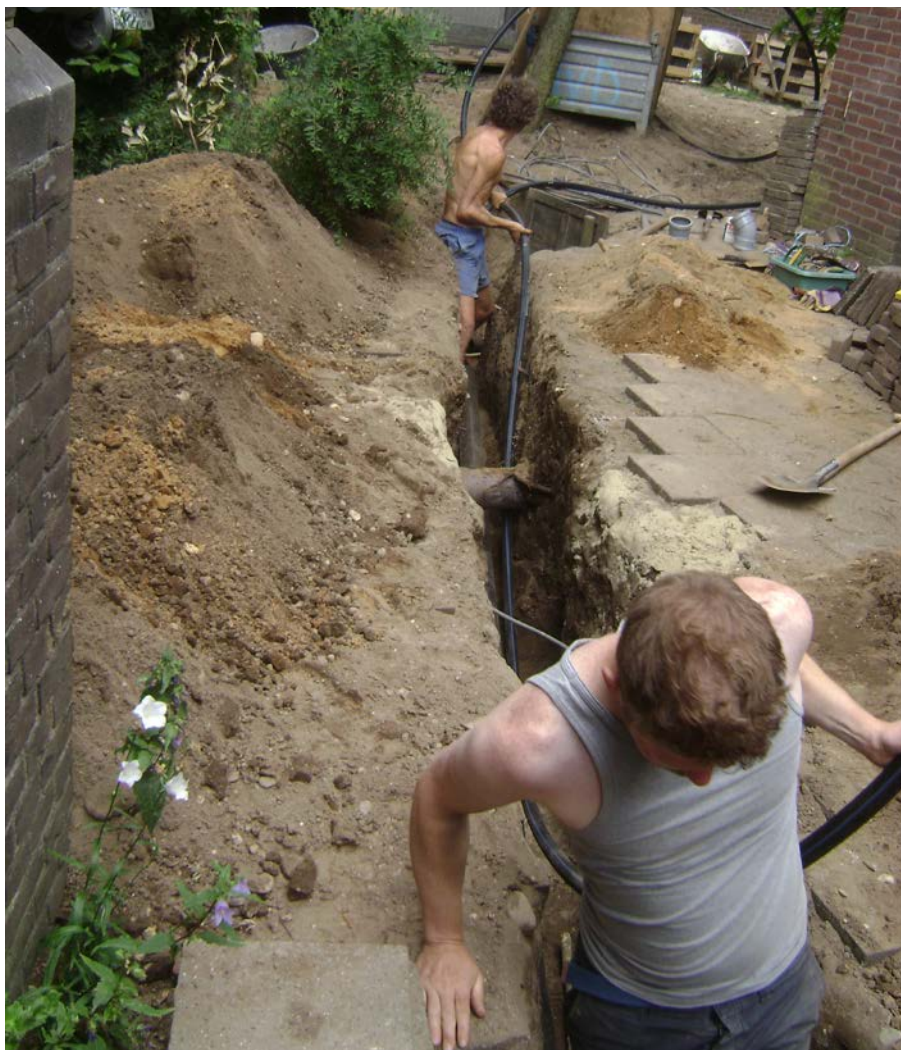
De stugge tylesslang moet overal doorheen. (Foto's: F. Ogg)

de 40 mm-tyleenslang – en om een achterwacht te hebben voor onderhoud en storing mochten de bewoners die de installatie nu beheren op vakantie zijn dan wel verhuisd zijn. De regenwateropvangtank is 8 m³, waarvan circa 7 m³ gebruikt kan worden (door het niet gebruiken van de onderste 10 cm in verband met vorming van sliblaag onder in de tank en de droogloopbeveiliging van de pomp). De infiltratiekratten hebben een volume van 6 m³. Het gaat om bijna 400 m² afgekoppeld dakoppervlak. In principe kan 350 m³ per jaar aan regenwater benut worden. Overal in dit artikel is het woord regenwater gebruikt. Op dit moment wordt ook onderscheid gemaakt tussen groen, blauw en grijs water. Groen voor regenwater, blauw voor oppervlakte- en bodemwater en grijs voor afvalwater. Omwille van de leesbaarheid is gebruikgemaakt van het woord regenwater.

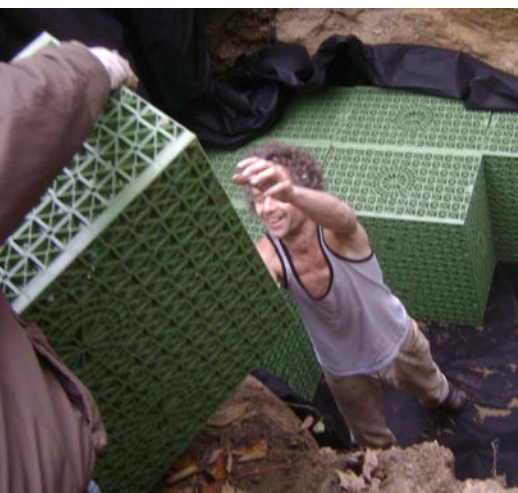
Het plaatsen van de infiltratiekratten.

Helaas voor de bewoners schafte de gemeente in dat jaar de subsidie voor regenwaterhergebruik af. Het enige dat overbleef was subsidie voor infiltratie van regenwater. Was de subsidie voor hergebruik € 5 per afgekoppeld m² dakoppervlak, bij infiltratie was dat € 10 per m². Een geluk bij een ongeluk. In de oorspronkelijke begroting was infiltratie niet meegenomen. Was de regenwatertank vol geweest, dan had de overstort van de tank ver

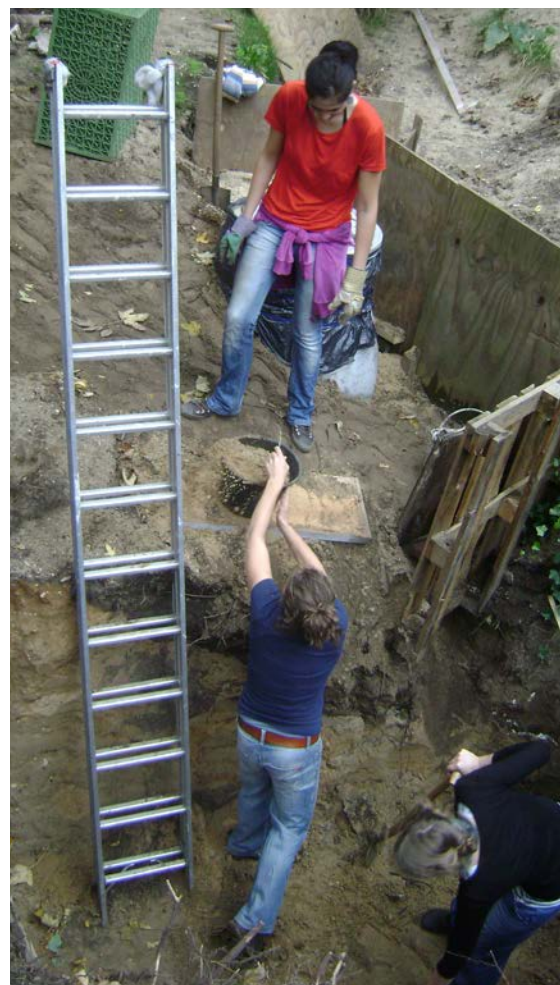
Op de plaats van de oude olietank is een gat gegraven voor de infiltratiekratten.
